DZ门面_热流道进浇口堵塞问题排查

一、进浇口堵塞

二、进浇口堵塞原因

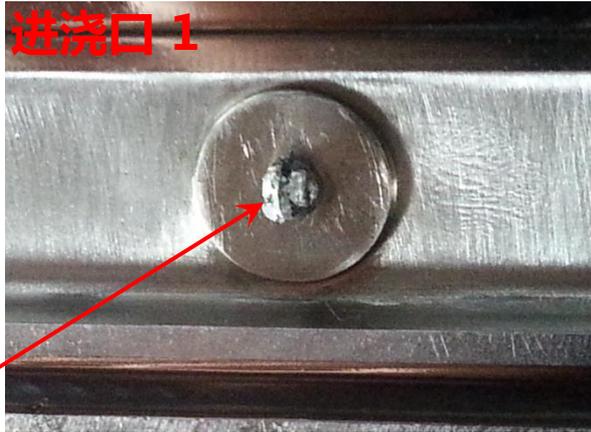
金属堵住
进浇口

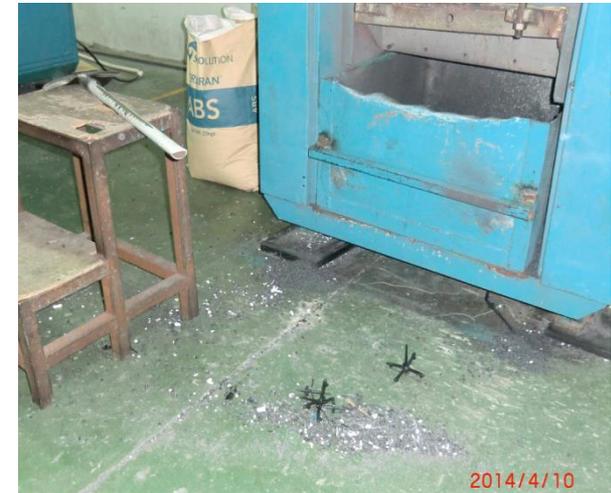
1. 二次料收集时混入垃圾、杂物、金属等随同二次料进入粉碎机；
2. 粉碎机叶轮碰到硬物自身的折断；
3. 长时间叶轮自身的磨损；

碎料机 叶轮折断

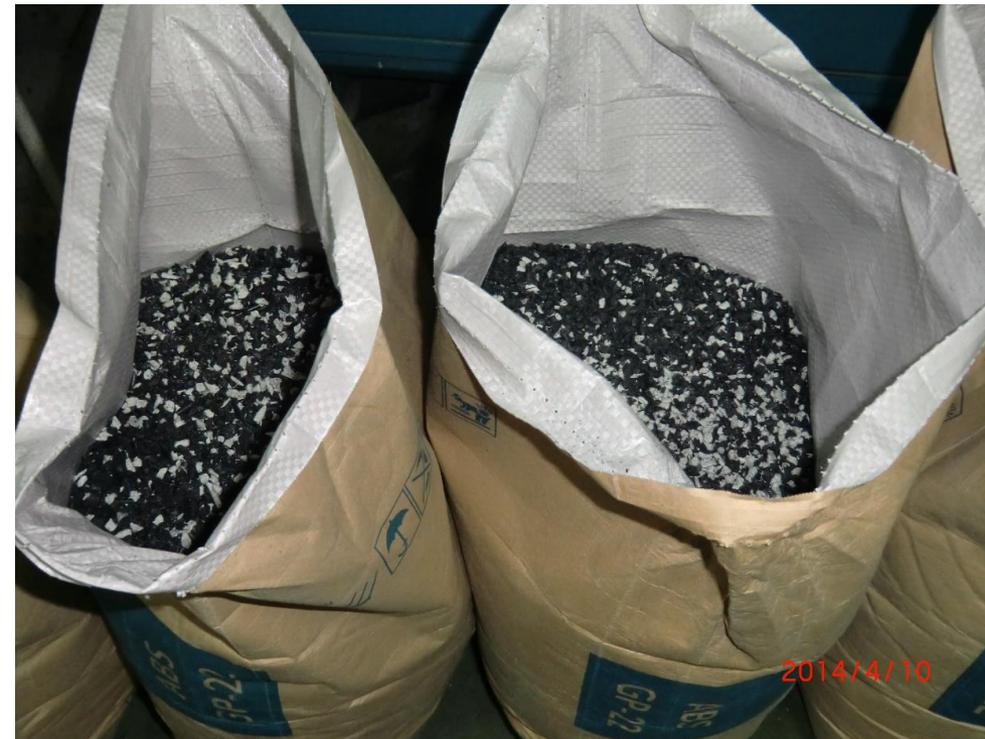
黑白混料

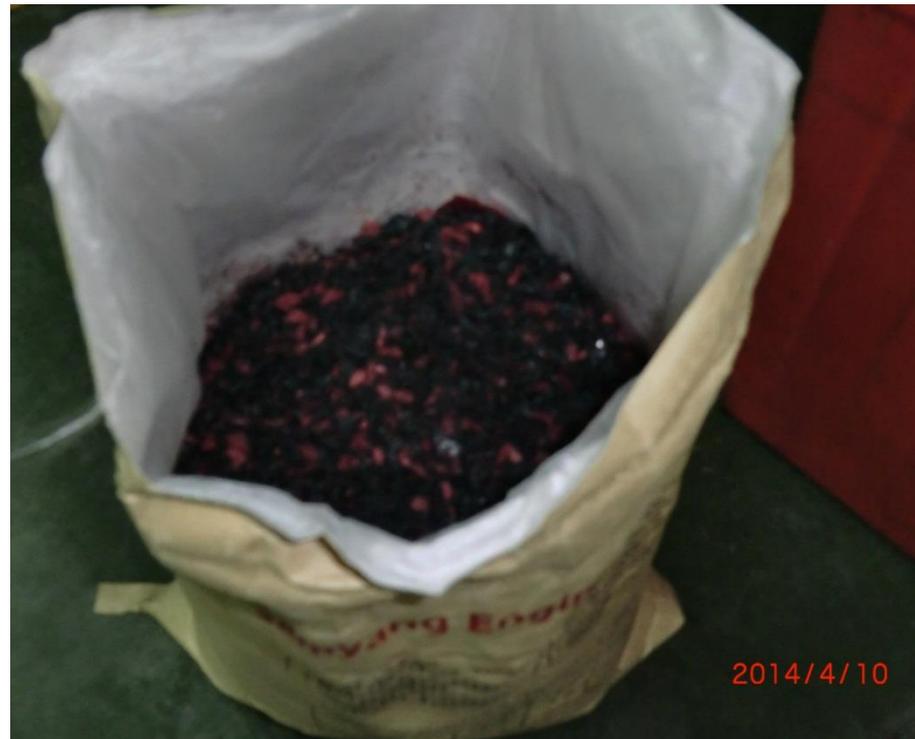
黑红混料

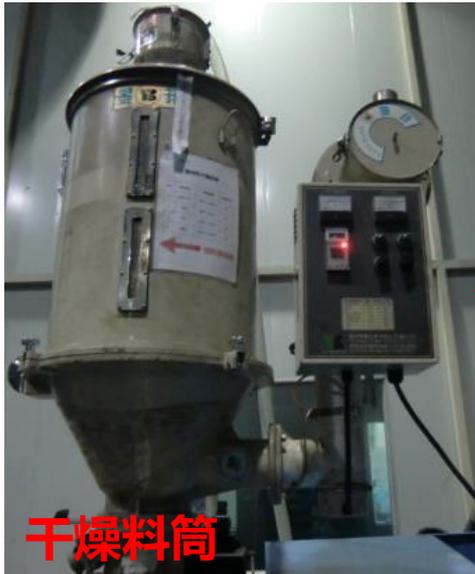
进入干燥料筒中的二次料，存在大量**杂料、杂色、杂质、粉尘、砂石、金属、垃圾**等物质。出料口仅用磁力架来吸附过滤仅仅只能吸附一部分**金属**而已，其它随同**塑胶**进入机台螺杆内。

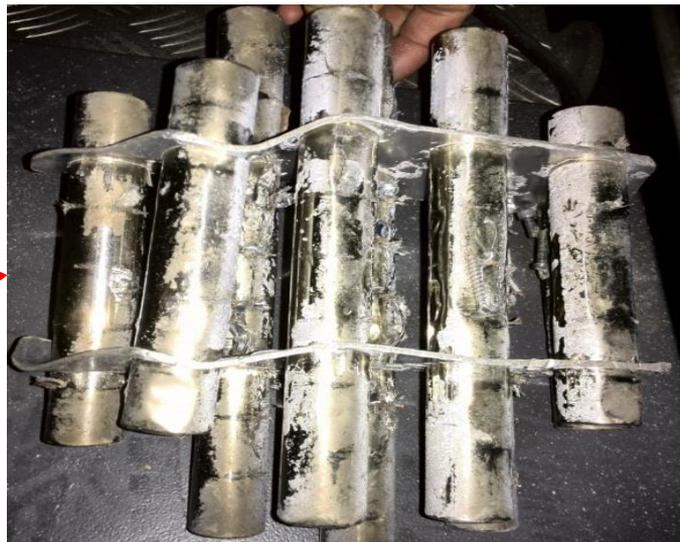
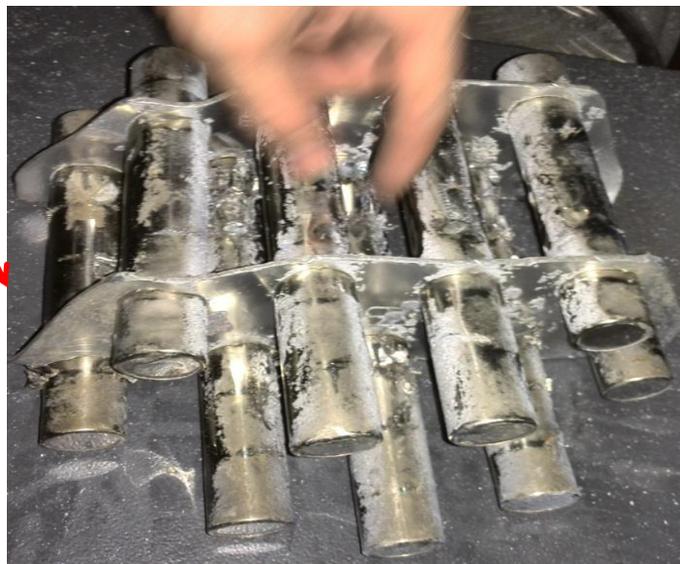
干燥筒中磁力架
沾满金属

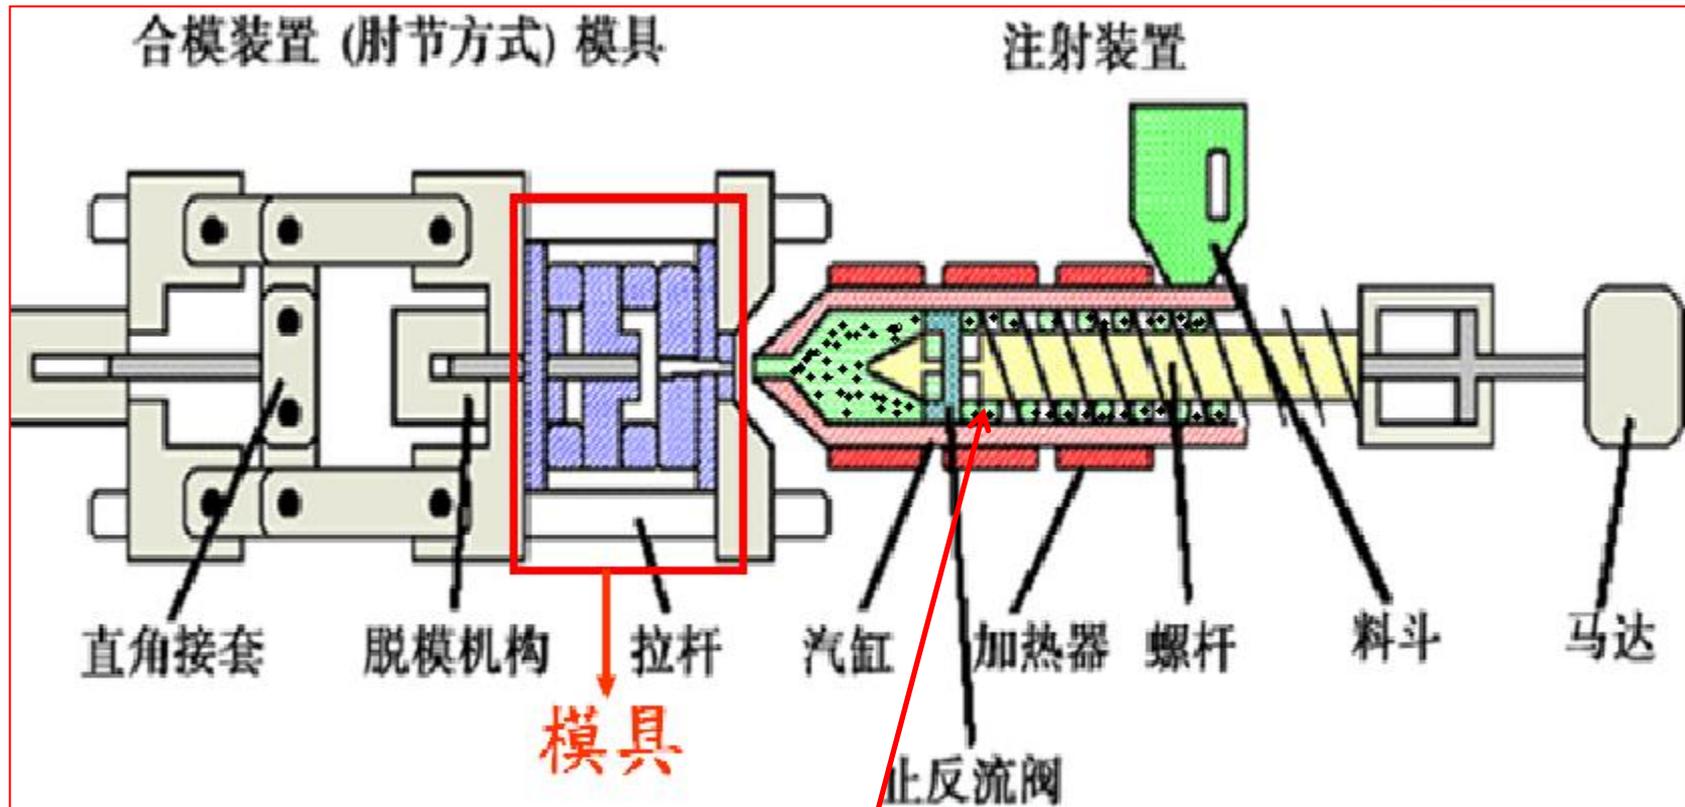
**二次料在使用过程中：**

1. 长期会损坏注塑机台料管的螺杆，导致机台射速、射压的不稳定性；
2. 将影响塑胶流动特性，导致产品尺寸的稳定不良；
3. 机台射嘴堵塞或堵塞部分；

杂料、杂色、杂质、粉尘、砂石、金属、垃圾等和塑胶料在流道（热流道）中流动。

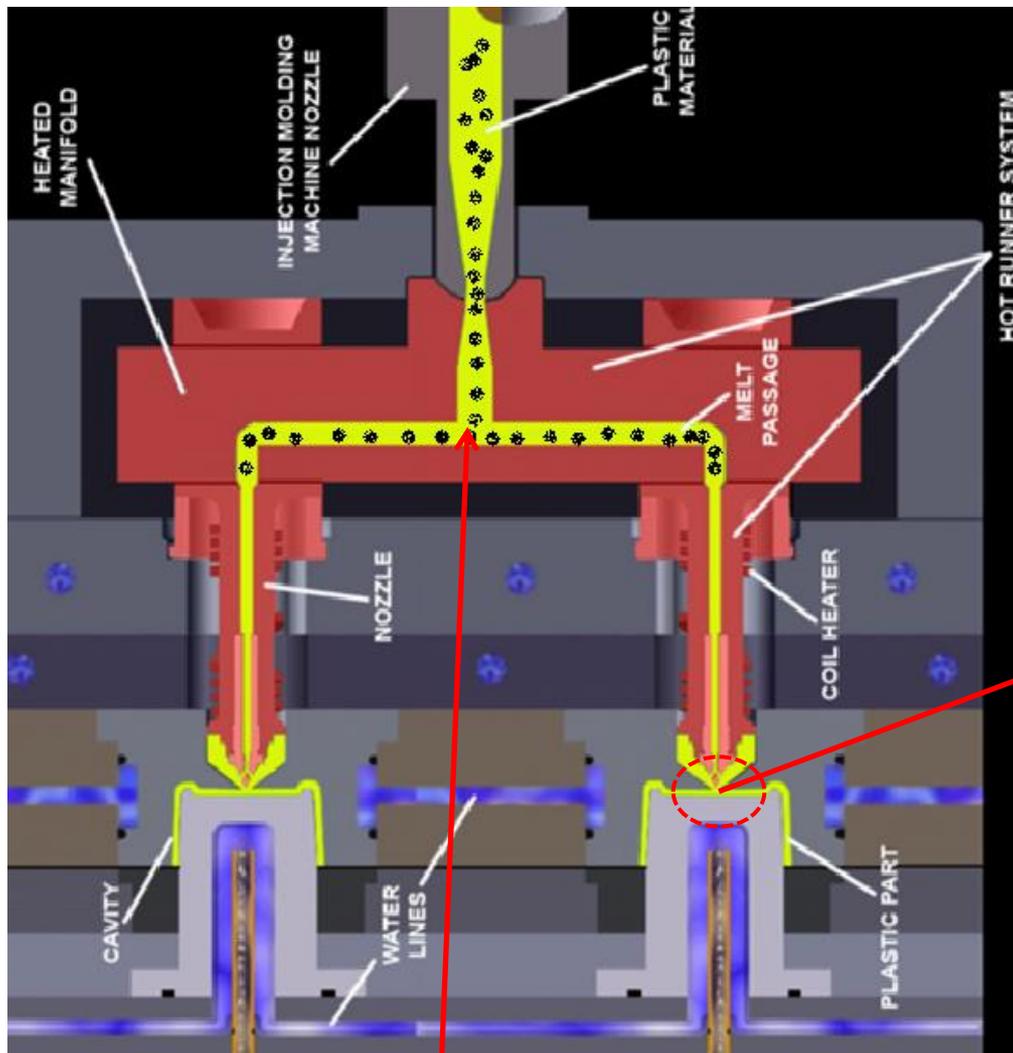
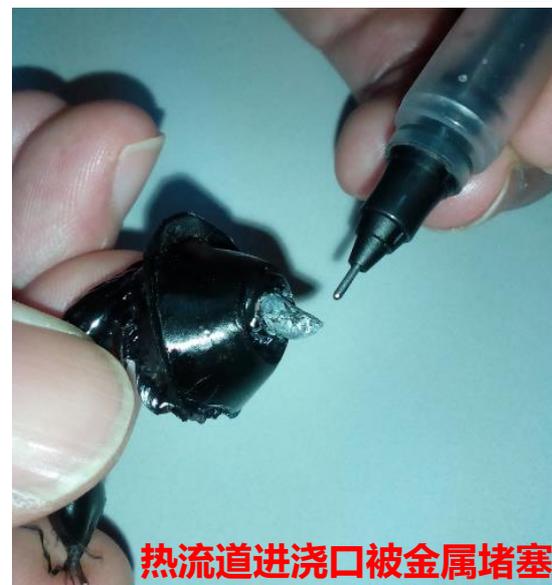
热流道进浇口被金属堵塞

二次料在使用过程中：

1. 热流道进浇口堵塞是常事；
2. 流道拐角处常常稽留各类杂物，导致塑胶流动受阻（严重的直接堵塞流道）；
3. 这些杂物在模腔中的流窜、撞击，将导致模具内的产品外观面受损；
