# 广州 S 公司新战略辅导记录

2025 年 3 月 20 日

二、针对目前品质和生产异常的处理: (原因查找和改善方案提供)

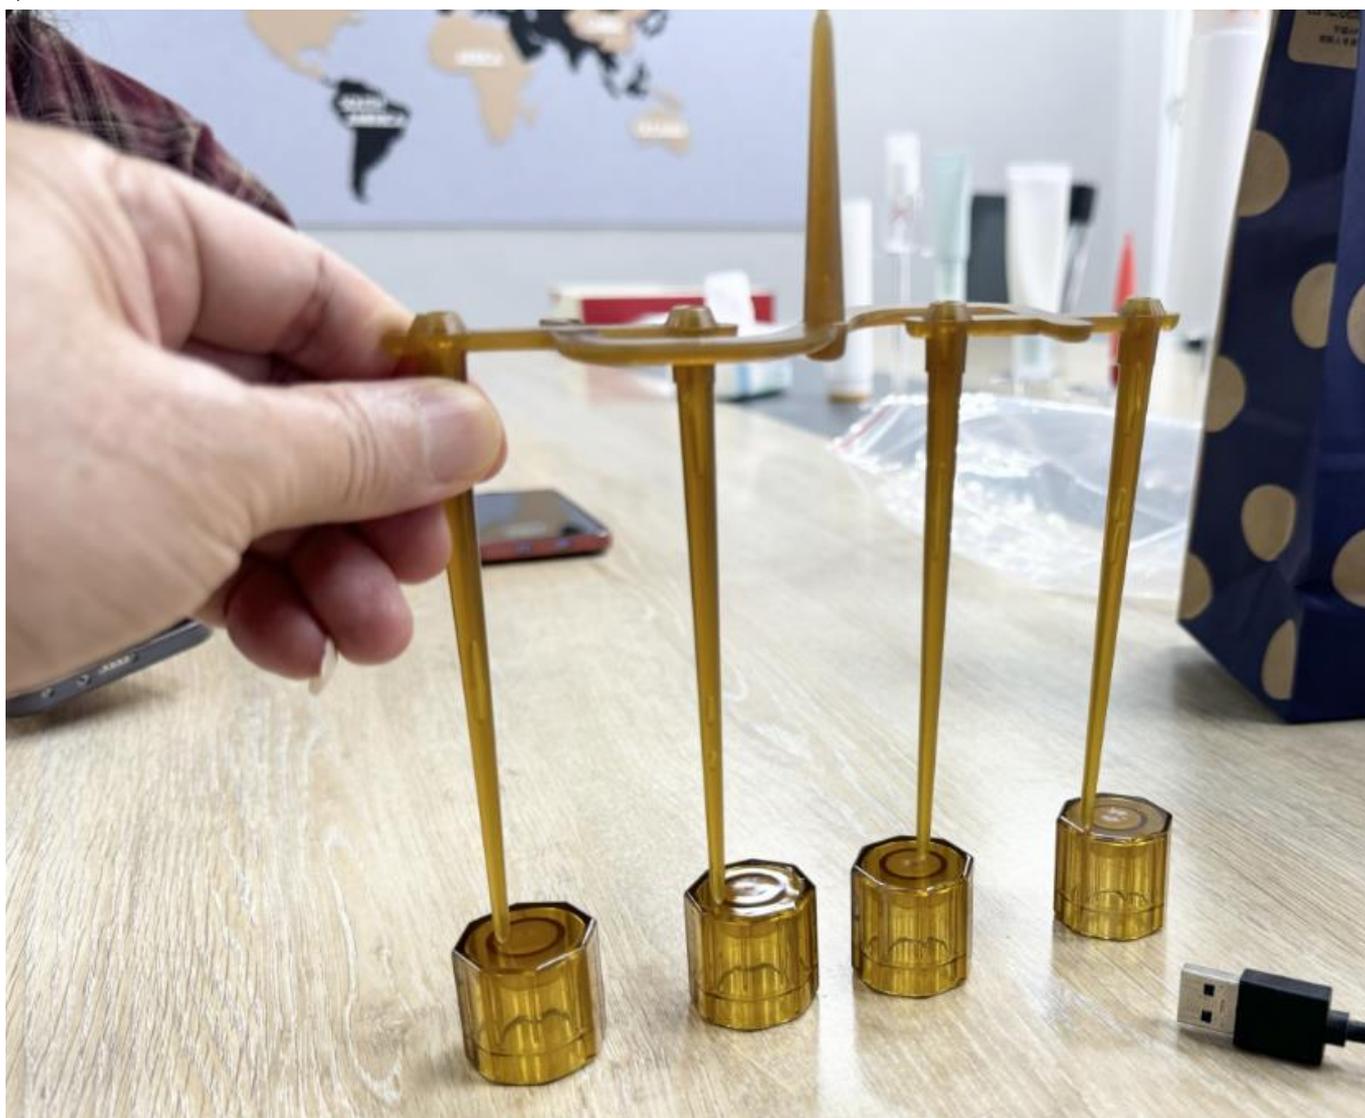
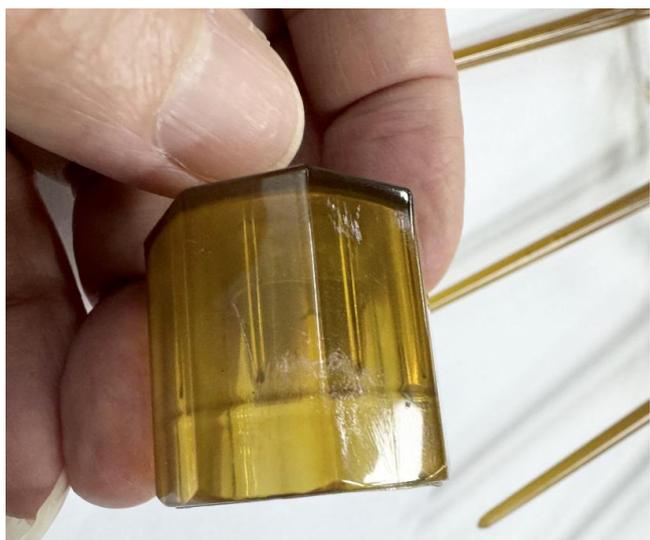
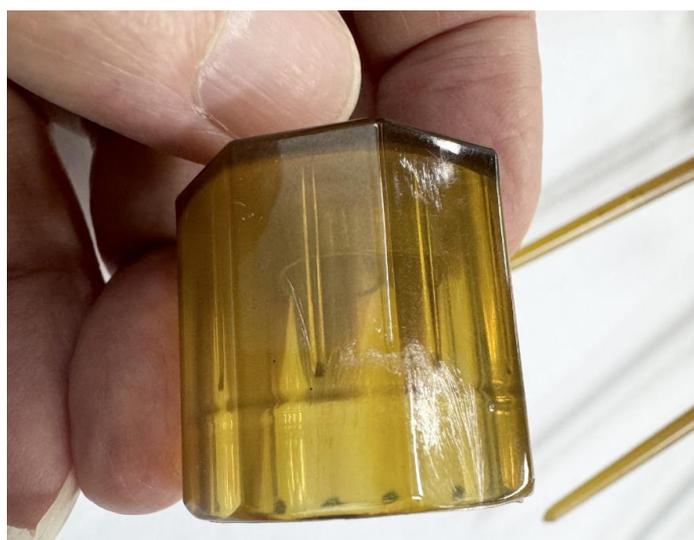
(一) .精油盖 24032:

1. 进浇水口太长, 影响射出的压力速度和精确度。
2. 产品外观有银丝料花, 且不规则。

1. 日后尽量缩短塑料中含
2. 湿气导致的, 以正规的除湿机除去湿。

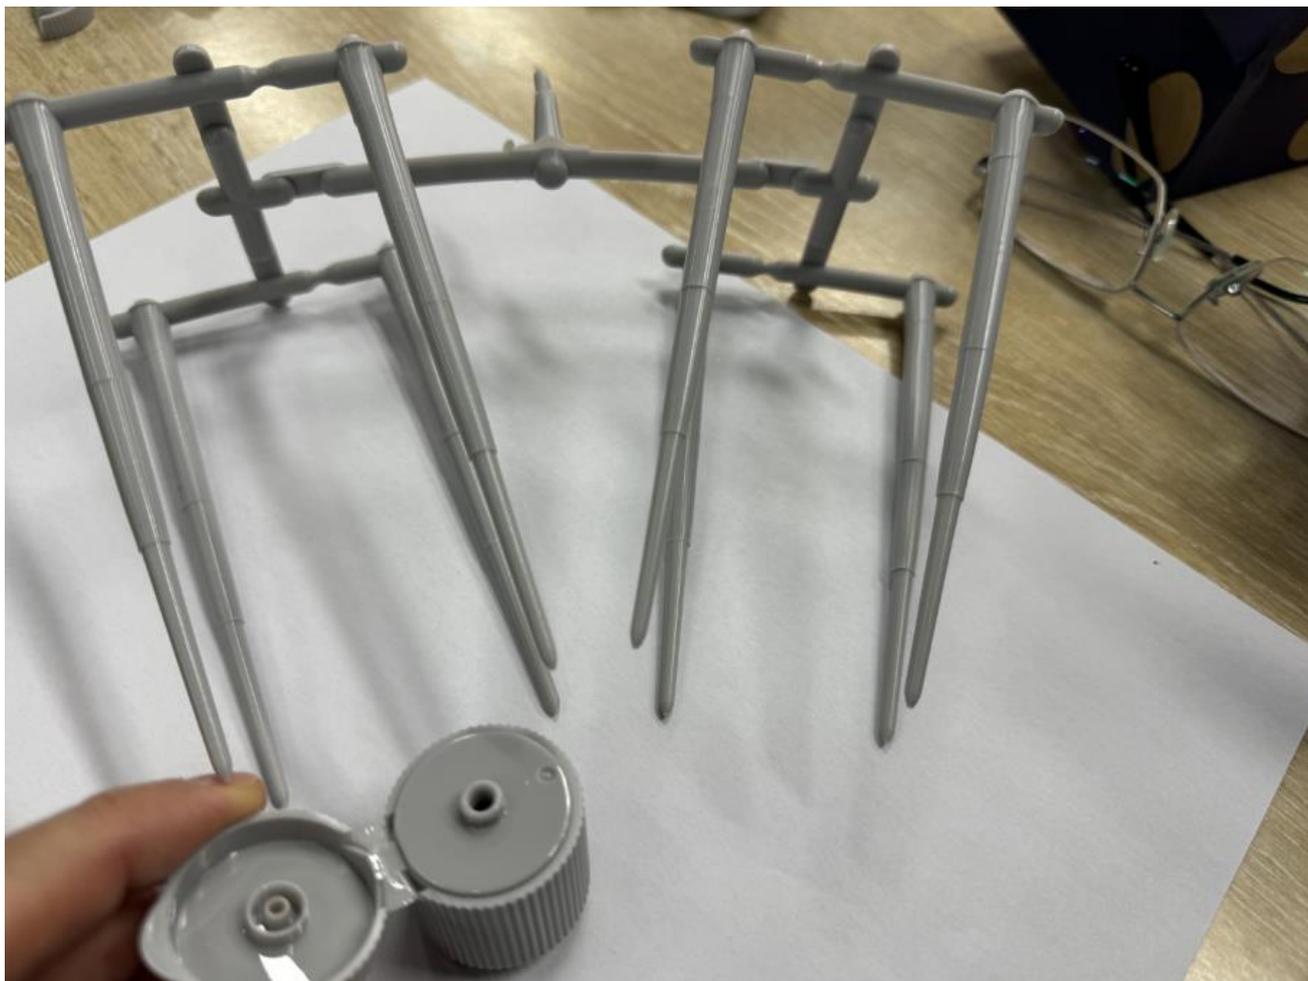
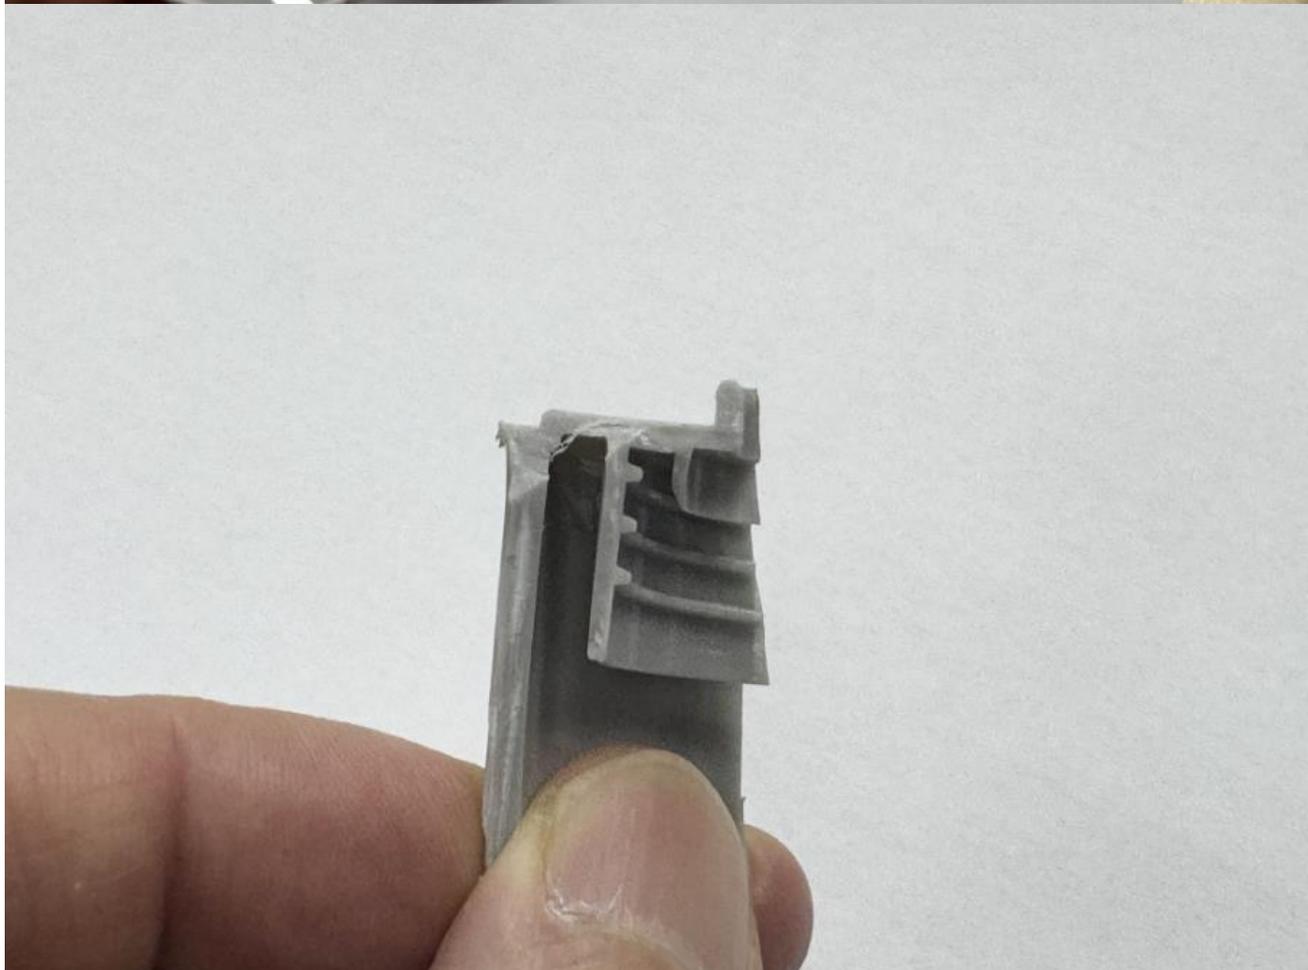
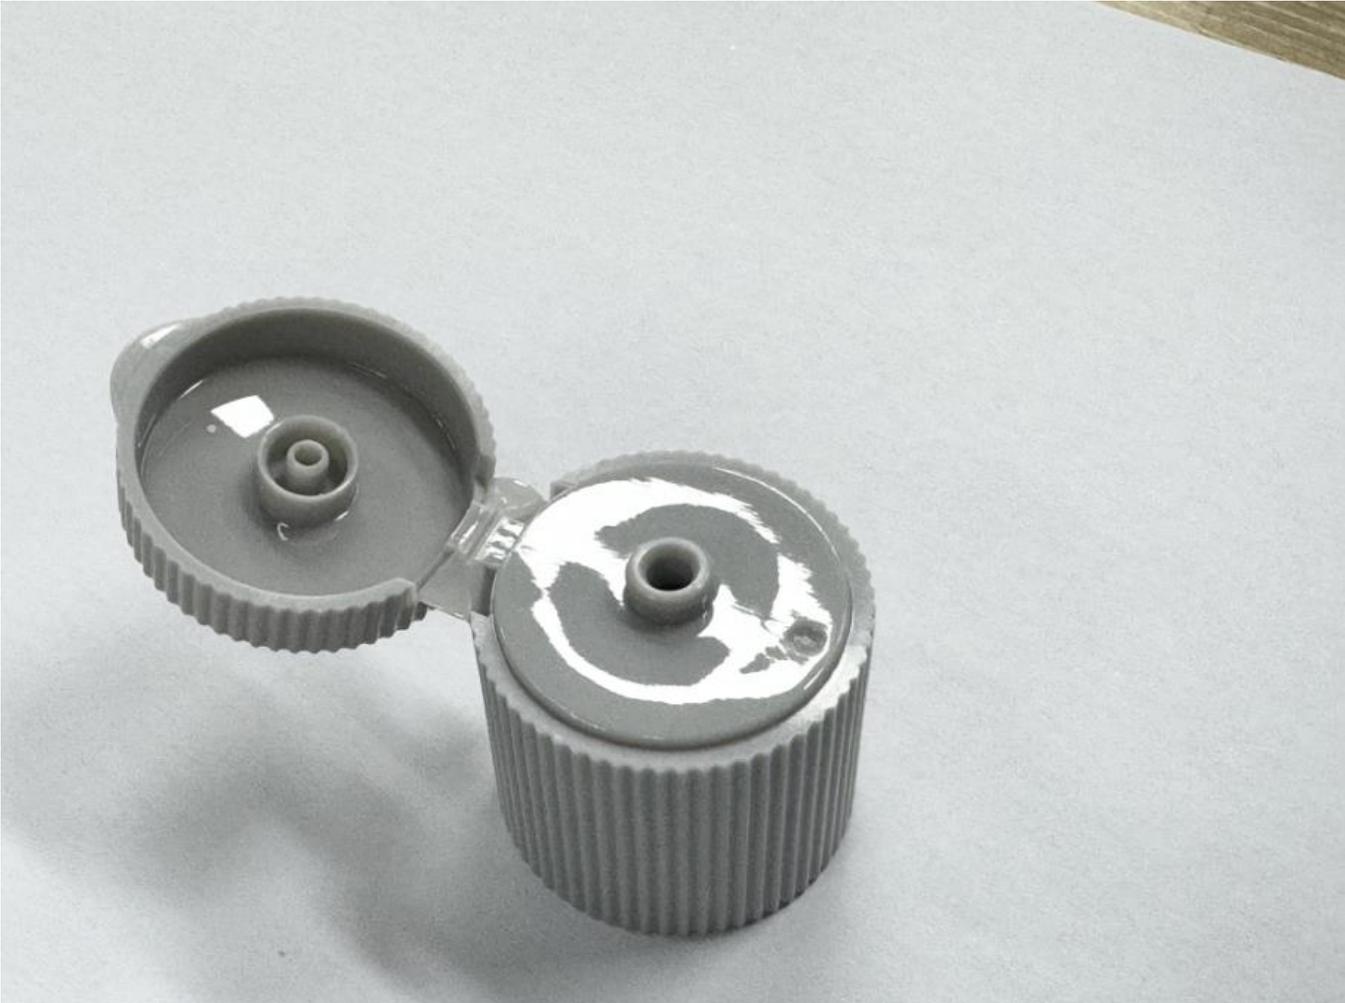
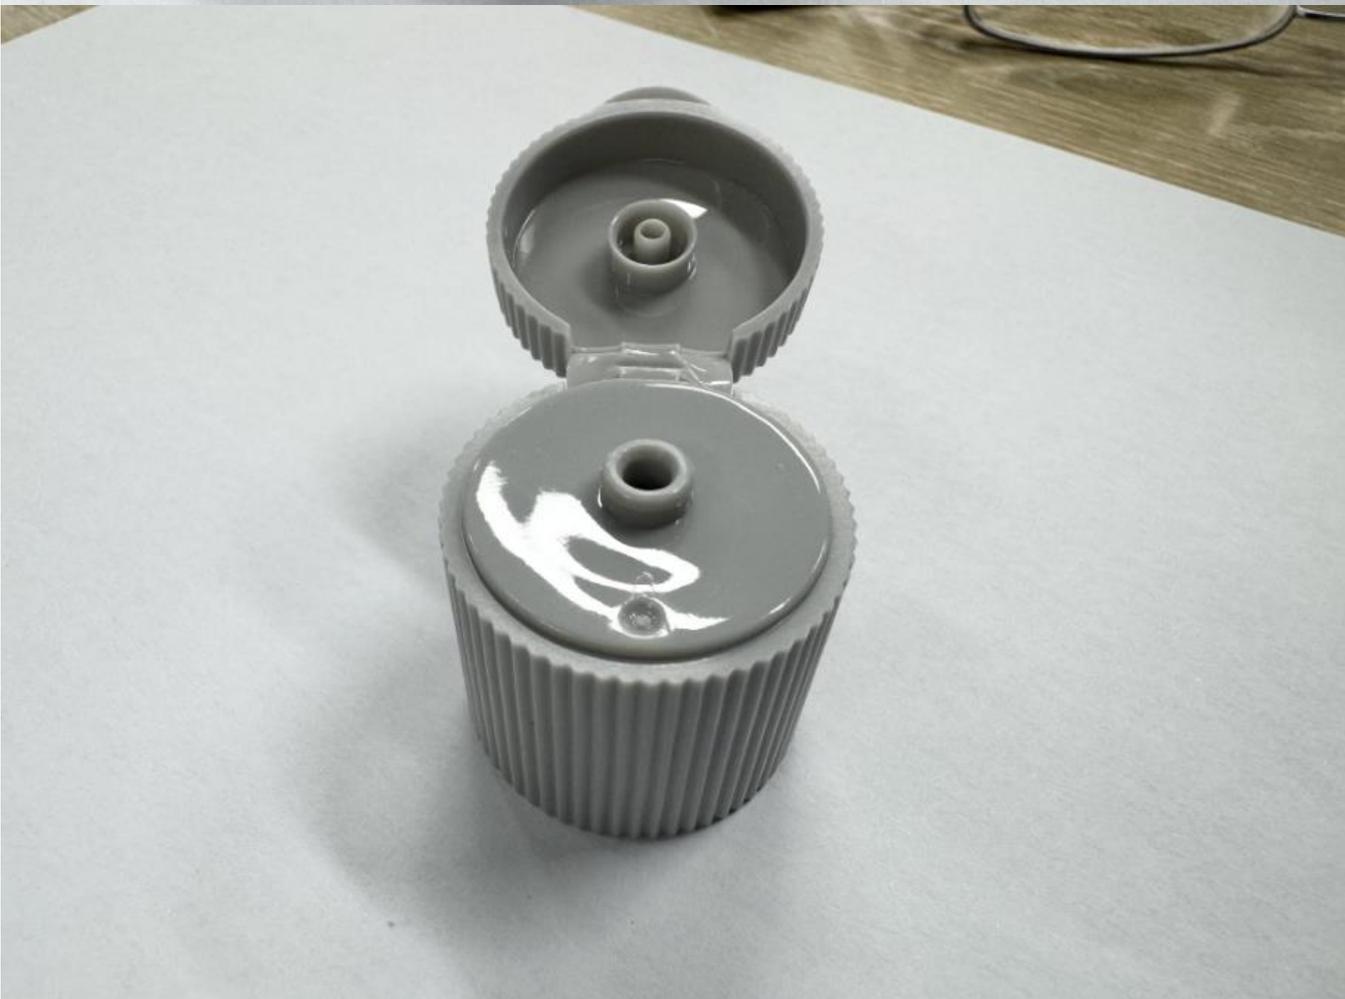
(二) .D30-17 牙翻盖 24025:

1. 进浇水口太长, 且多处有截流和翻转流道, 严重的影响射出的压力速度和精确度。
2. 产品外观有影响环状缩水, 经检测发现肋片的肉厚太厚所导致的。

1. 请按照彭老师所教的方式来重新设计和修改, 以取得平衡。
2. 请按肋片肉厚为平面的 2/3 原则, 适度的增加平面内侧的肉厚。

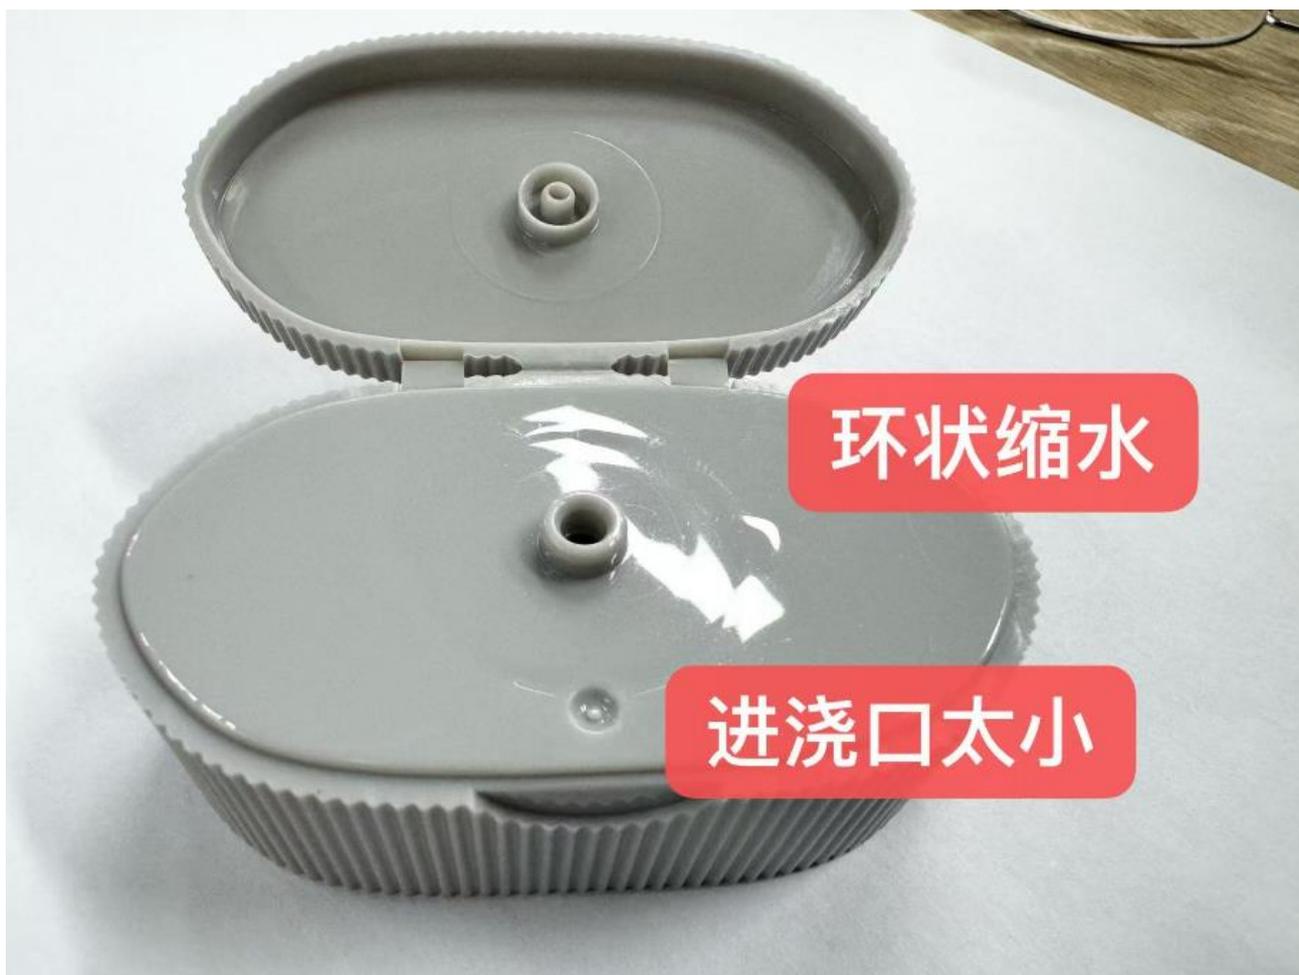
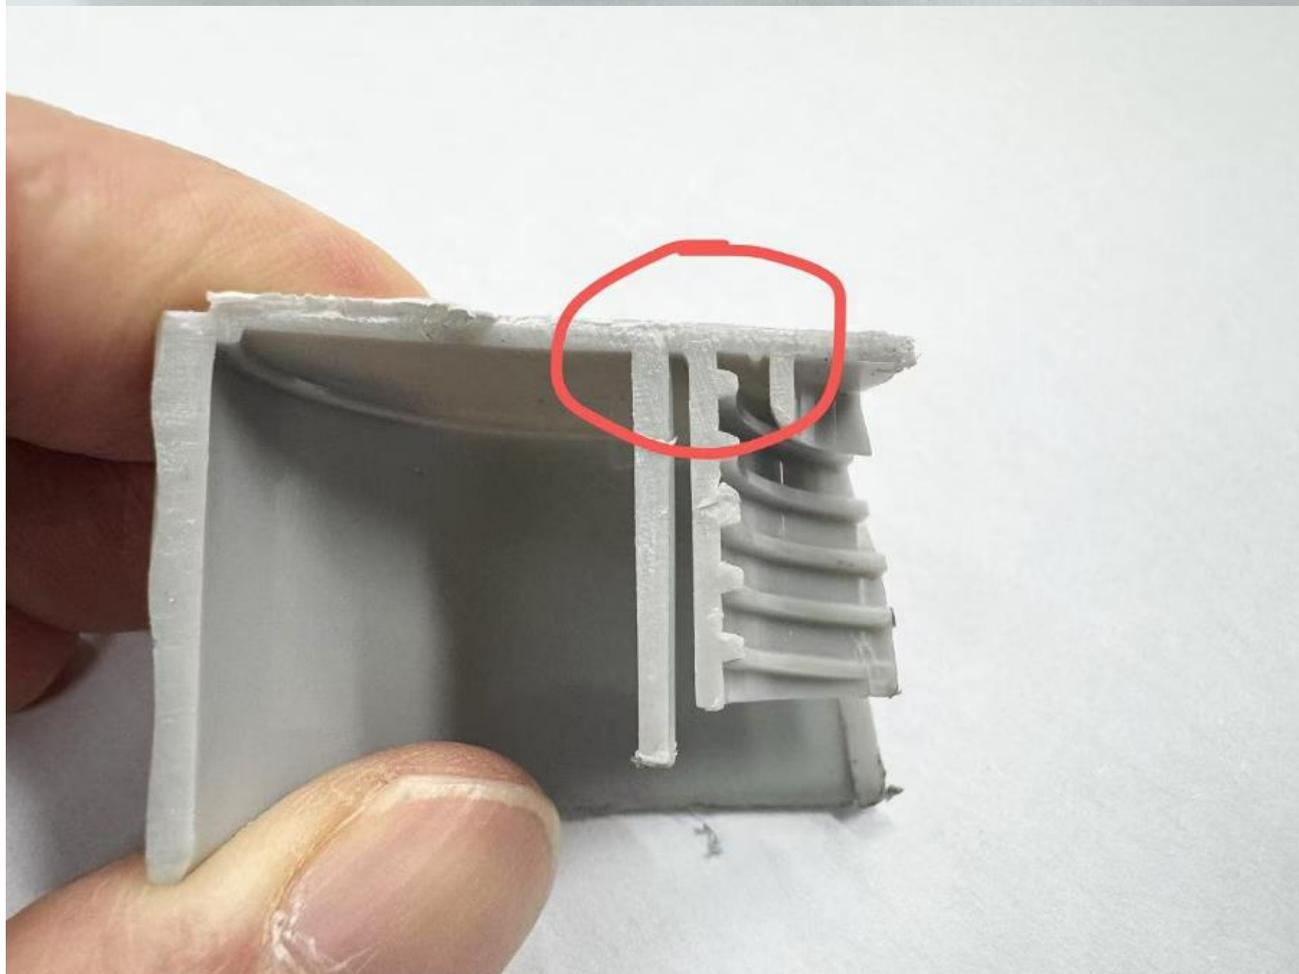
(三) .D55 椭圆电镀银色翻盖 24027:

1. 进浇水口太长, 且多处有截流和翻转流道, 严重的影响射出的压力速度和精确度。
2. 产品外观有影响环状缩水, 经检测发现肋片的肉厚太厚所导致的。

1. 请按照彭老师所教的方式来重新设计和修改, 以取得平衡。

2. 请按肋片肉厚为平面的 2/3 原则，适度的增加平面内侧的肉厚。

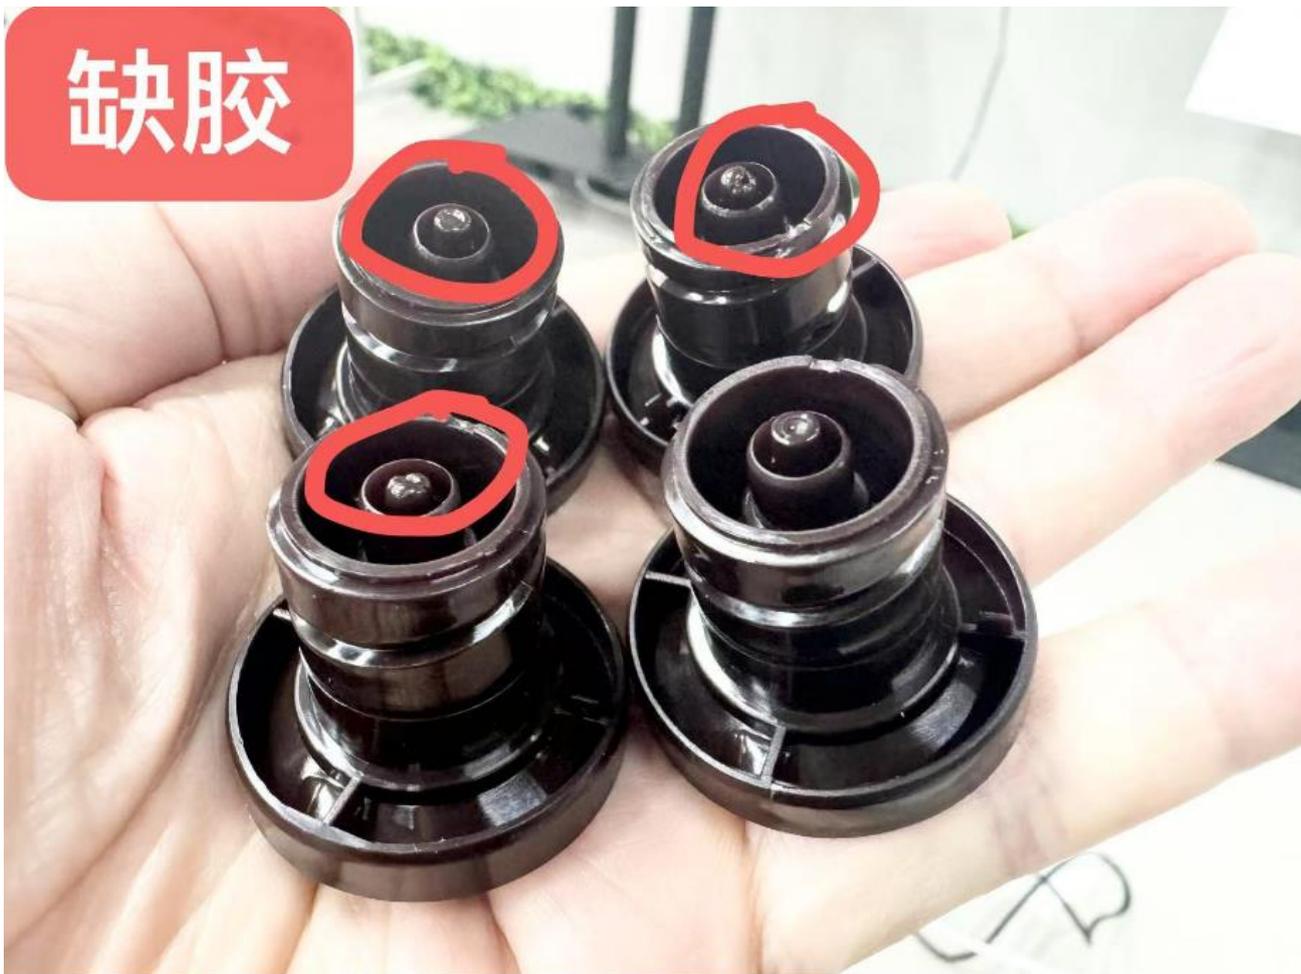
(四) .35 防污染底座 20052:

1. 中央柱子顶端常出现缺胶现象

缺胶

1. 上周已盘查出，因为进浇口直径尺寸与标准尺寸 1.00 不同都太小了，且八个模穴的进浇口直径尺寸大小不一致，最大的直径才 0.65 mm，最小的才 0.57 mm。因此，请全部八穴的进浇口直径尺寸全部加大，改到 0.66 mm 且必须一致。

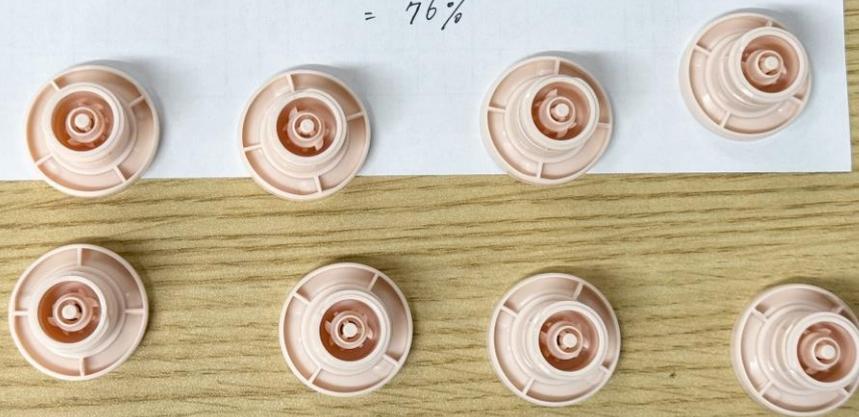
一摸八穴进浇口尺寸 模具设计 1.00  
 37% 36% 42% 27% 面积: 0.7854 mm<sup>2</sup>  
 实际 0.61 - 0.60 - 0.65 - 0.59  
 0.57 - 0.57 - .65 - .60  
 32% 32% 42% 36%  
 最大最小 = 1.31倍  
 = 76%

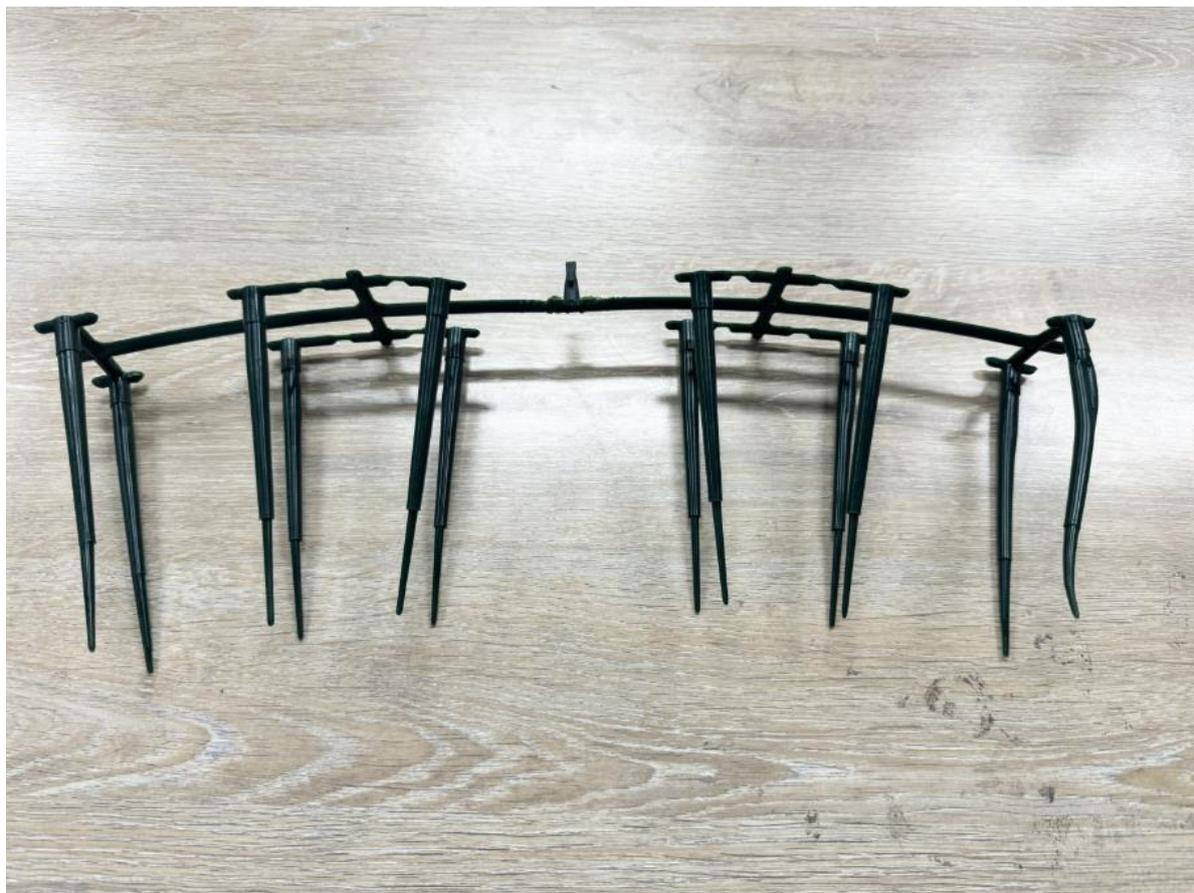
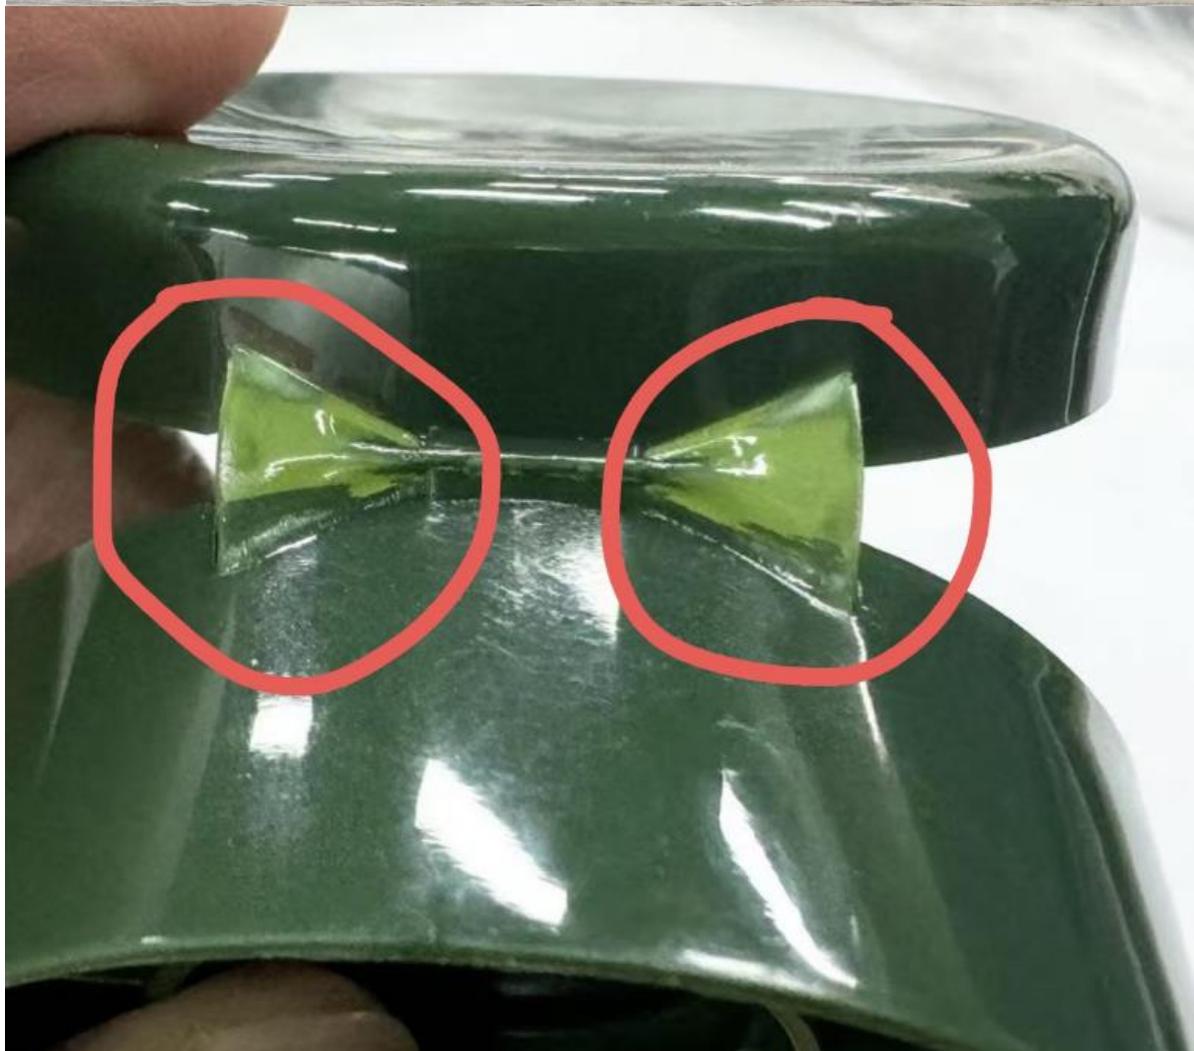
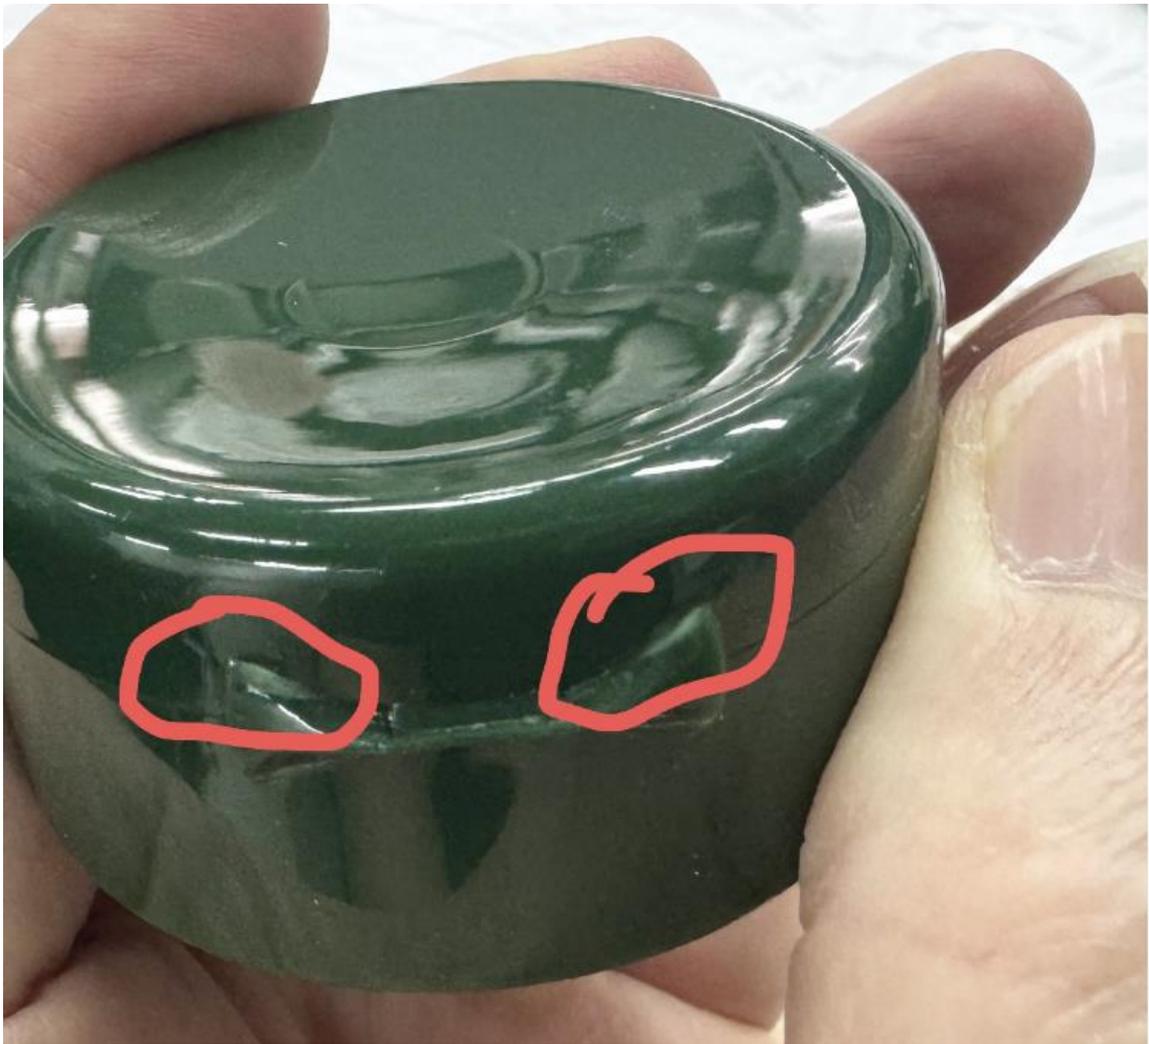
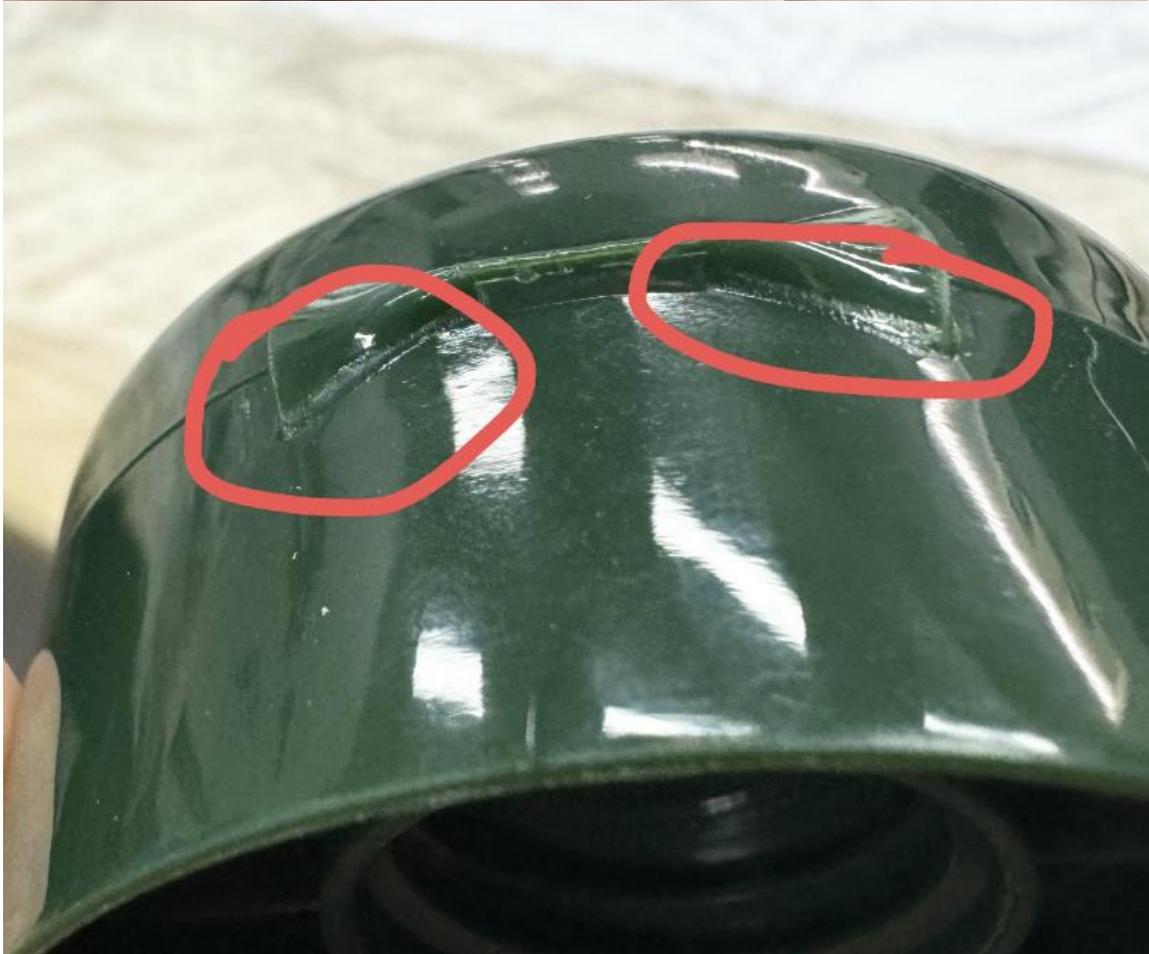
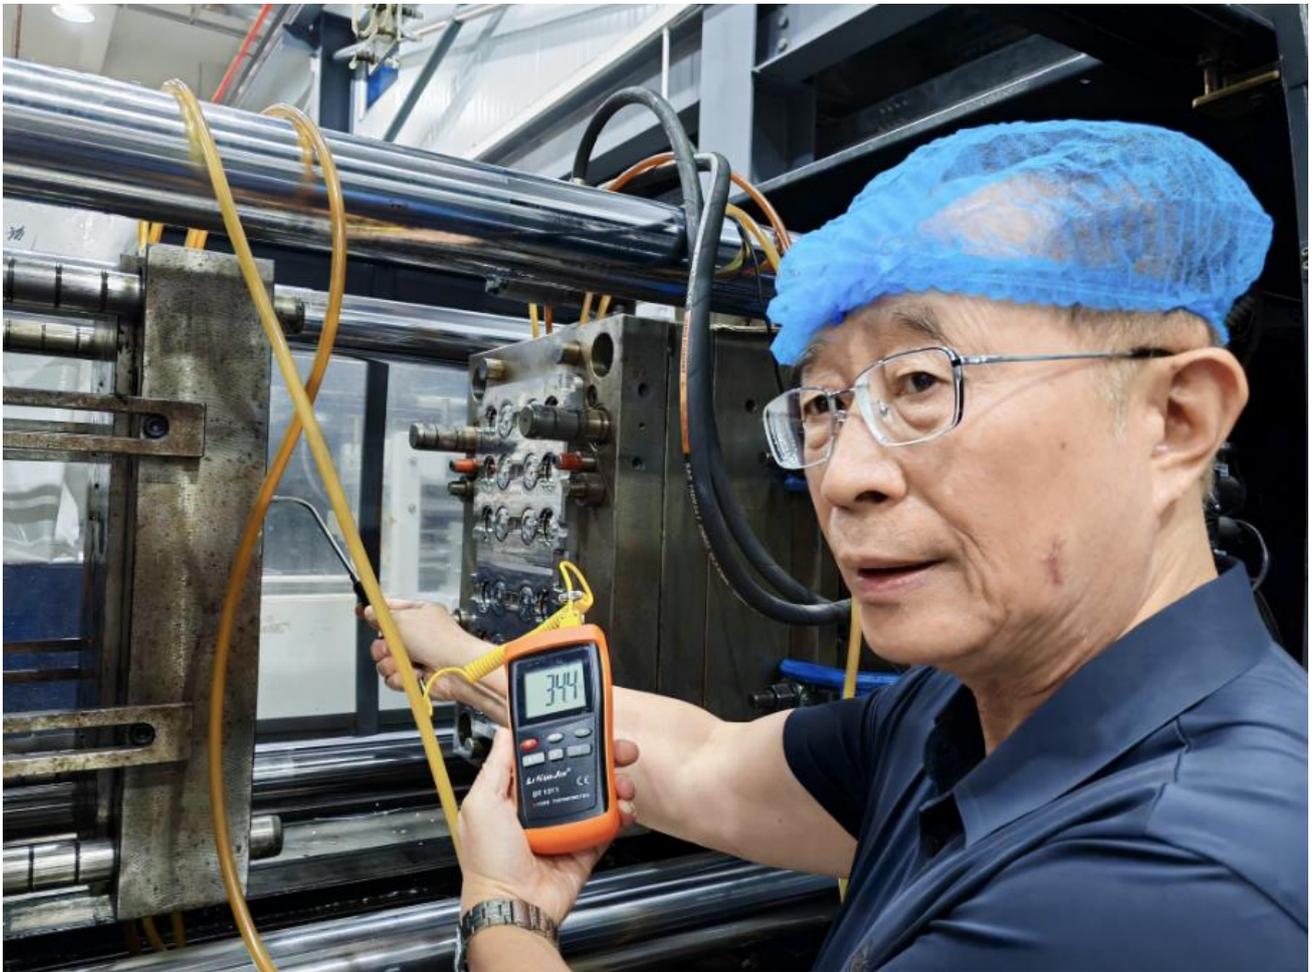
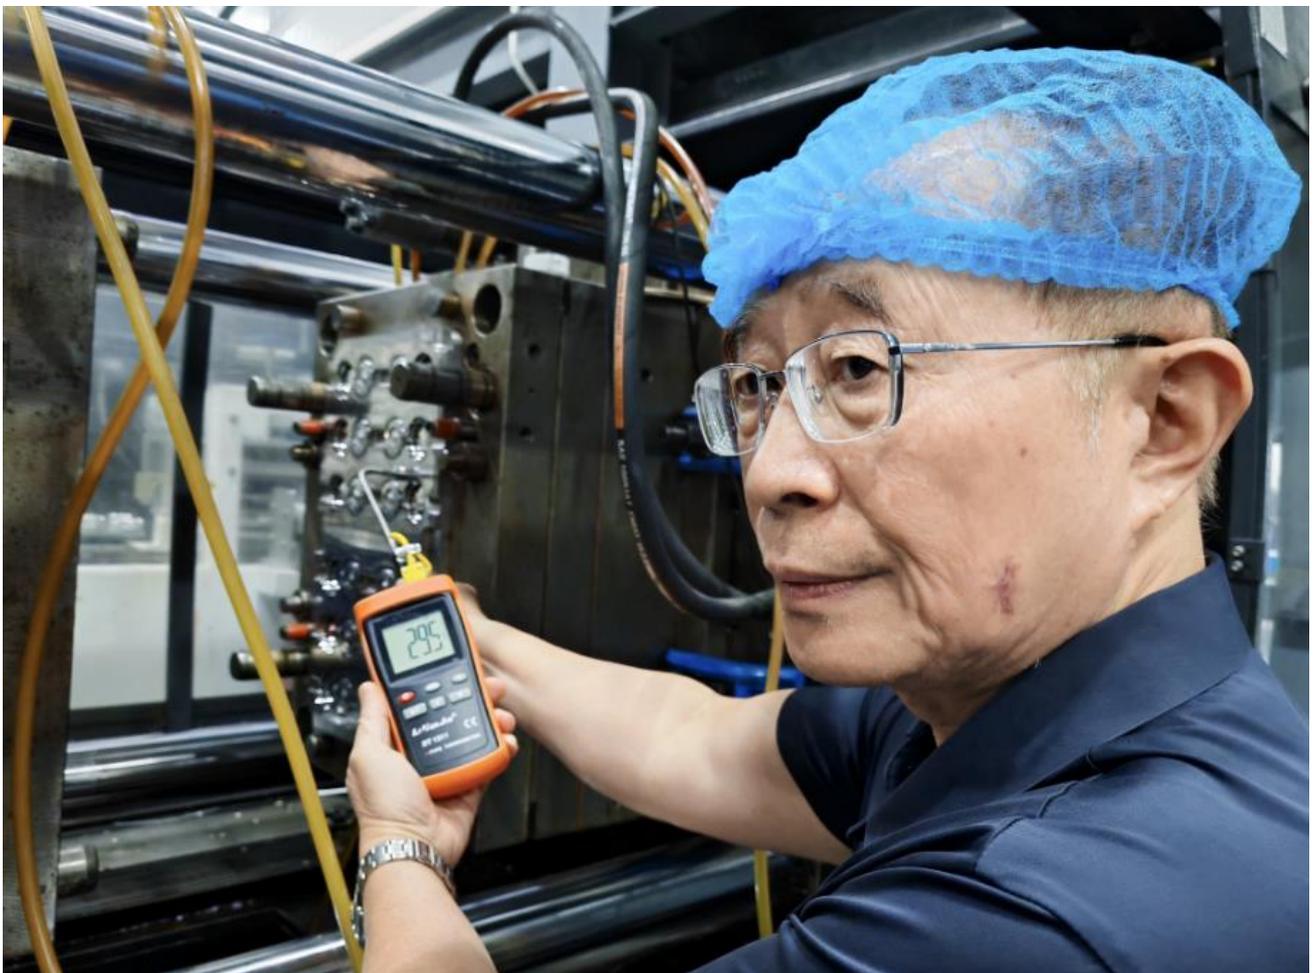
(五) .50 大弧盖:

1. 进浇水口太长，且多处有截流和翻转流道，严重的影射出的压力速度和精确度。
2. 掀盖产品的铰链处外观有白化的现象，且出现的情况依时间之不同而不稳定。

1. 请按照彭老师所教的方式来重新设计和修改，以取得平衡。
2. 经我去车间在量产中的模具实测模温，发现同时出现了两个不良的现象，第一是模温确实太低，才 29-34 度 C 之间，而理想状况应该在 50 度左右。第二是没有使用能够保持恒温的模温机，也就是说模温会被环境和早晚的温差所影响。这一点，值得尚功认真的评估，究竟回归原点合理的使用模温机，是不是值得努力的方向和策略。
