# 汕头 Q 公司模塑技术改善辅导记录

2025 年 6 月 26 日

### 1. RU054 模具产品外观表面严重凹痕:

#### 一、模号 7200-1 模具试模情况和改善方案:

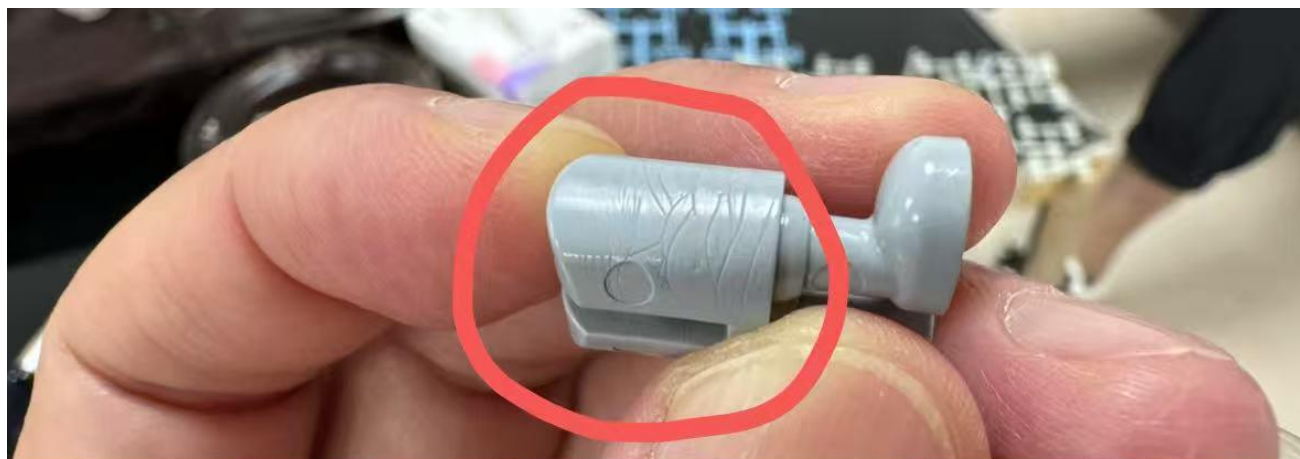
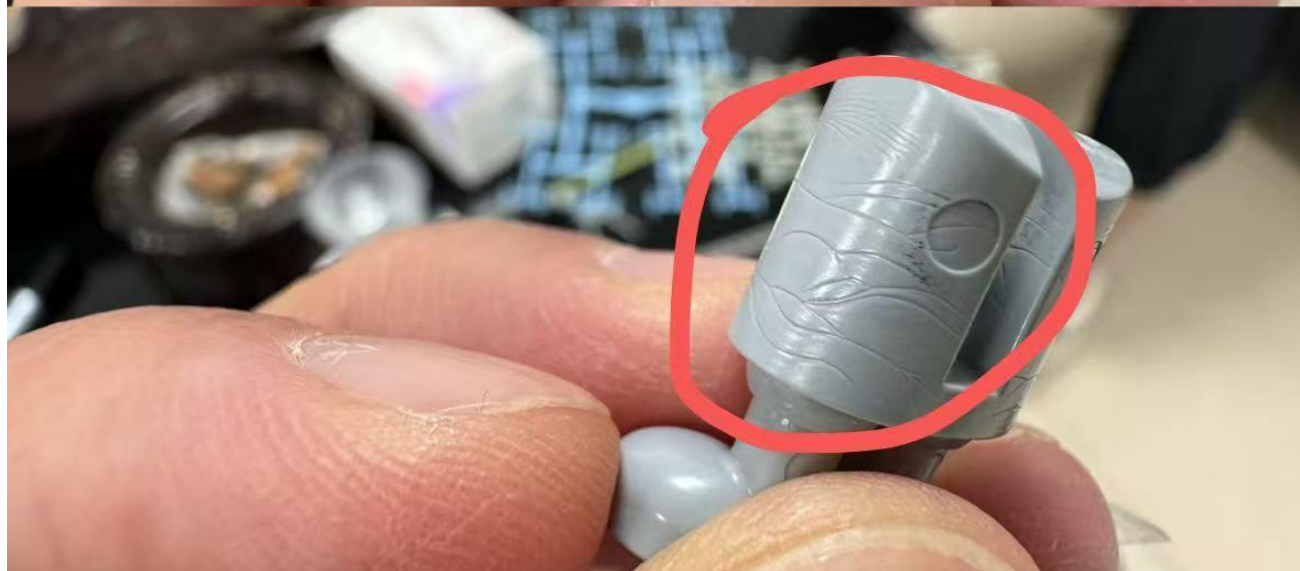
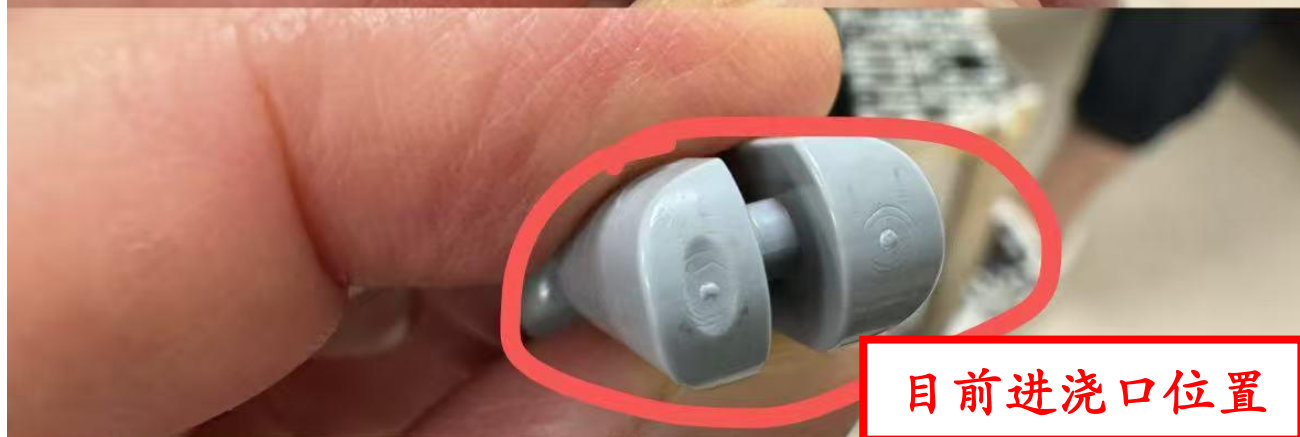
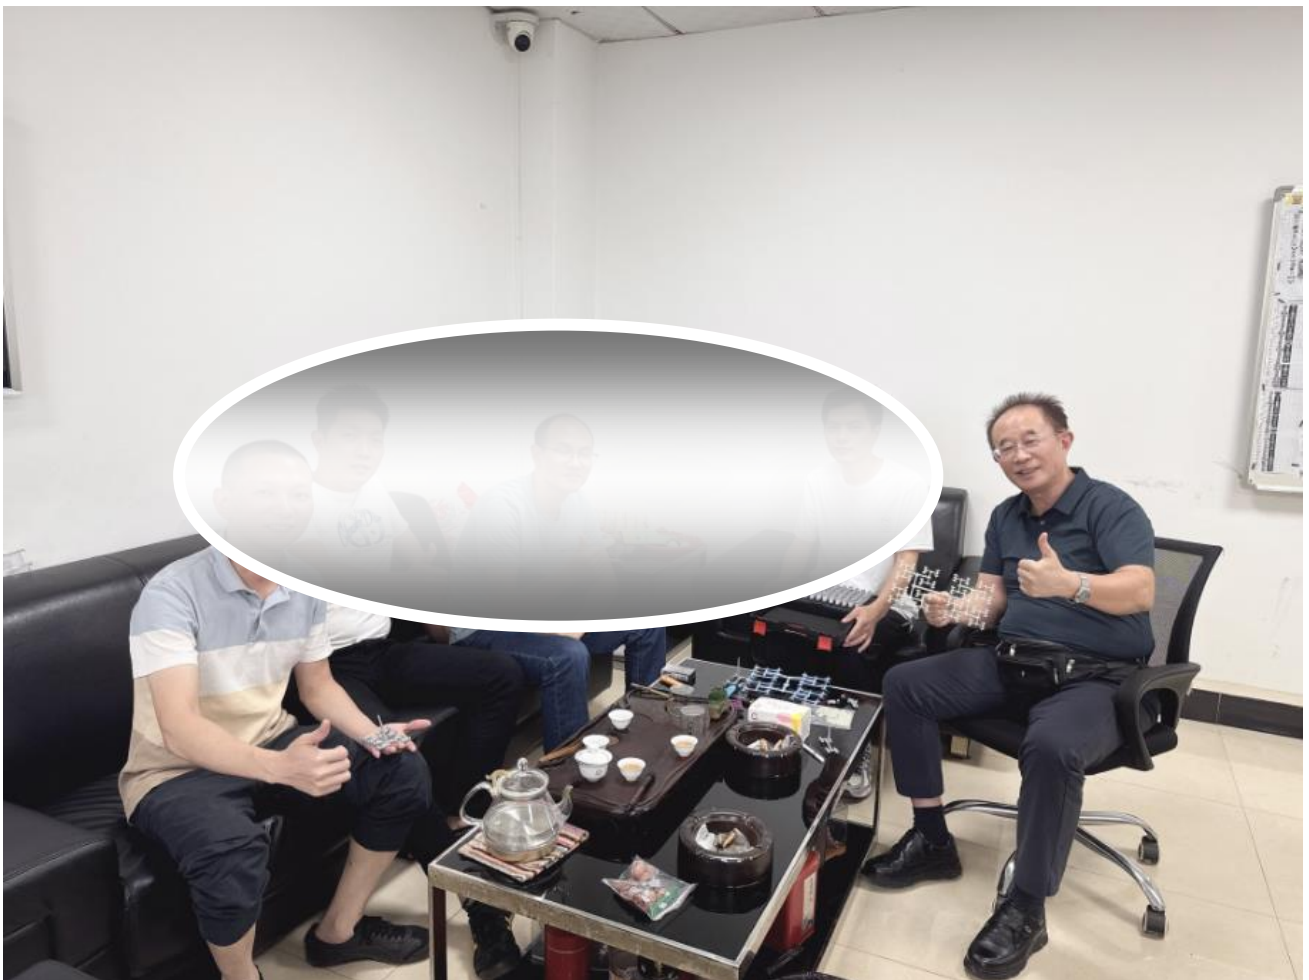
1. 进浇口设计图的尺寸是 0.6 X 0.6 mm, 但相对于产品的肉厚显然是太小了。且实测模具得到的实际尺寸才 0.45 X 0.45 mm, 更是不够。
2. 注塑时的实际模温太低, 塑料无法充分的流动。
3. 进浇口位置不恰当, 塑料流动充填需要绕道而行, 影响到充填的效果。

1. 进浇口尺寸加大, 从目前的 0.45 X 0.45 mm, 增大到 0.7 X 0.7 mm。
2. 模具温度的提升有助于塑料的充填、流动、和表面外观, 在进浇口尺寸加大之后, 注塑时模温适度的提高, 从目前的 30 度 C 逐渐提高每次 10 度, 如: 30 度 C、40 度 C、50 度 C、60 度 C 测试最佳模温效果。
3. 如果实施以上二项改善方案即已完成改善的任务结果, 则第三项就可以不实施。但是如果仍未改善到可接受的程度, 则必须改动进浇口的位置。建议最佳的位置有以下三个选项, 最终的决定取决于客户。
